Patrick DONABÉDIAN

**« Note sur le dôme en ombrelle de la cathédrale
Saint-Sauveur de Chouchi, en Artsakh »**

Note sur le dôme en ombrelle de la cathédrale Saint-Sauveur de Chouchi, en Artsakh

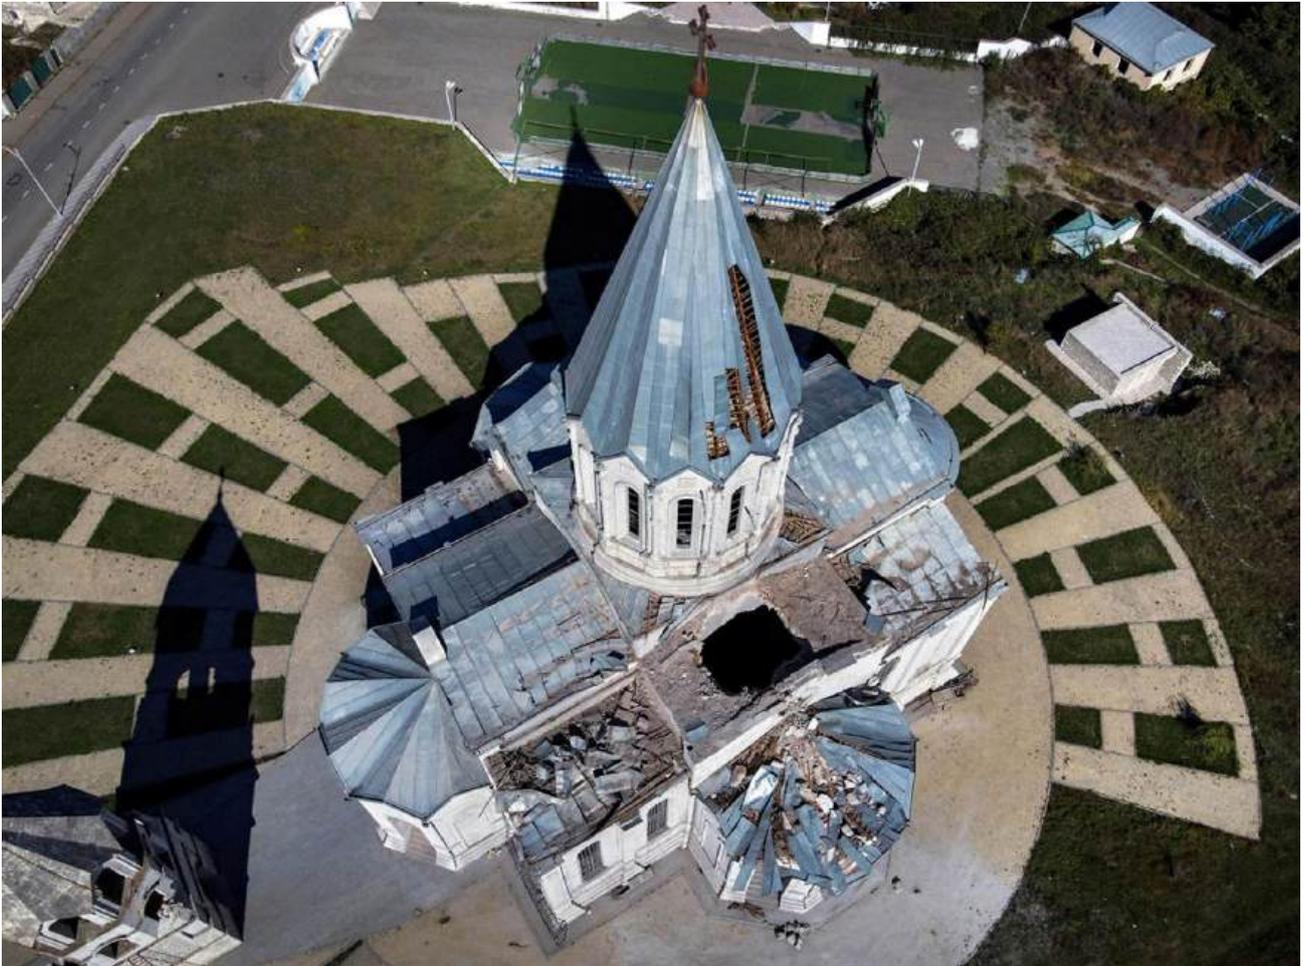
Fig. 1. Chouchi, cathédrale Saint-Sauveur. Photo Armenpress, 8 octobre 2020

On se souvient que le 8 octobre 2020, des frappes de l'armée azerbaïdjanaise avaient endommagé le dôme de la cathédrale et surtout, un peu plus bas, partiellement détruit le toit de son bras et de sa conque sud (fig. 1). Ayant ciblé un lieu de culte en fonction, principal sanctuaire et monument emblématique de la ville de Chouchi, cette attaque délibérée (qui blessa gravement un journaliste alors présent dans l'église) avait un caractère particulièrement odieux et révoltant.

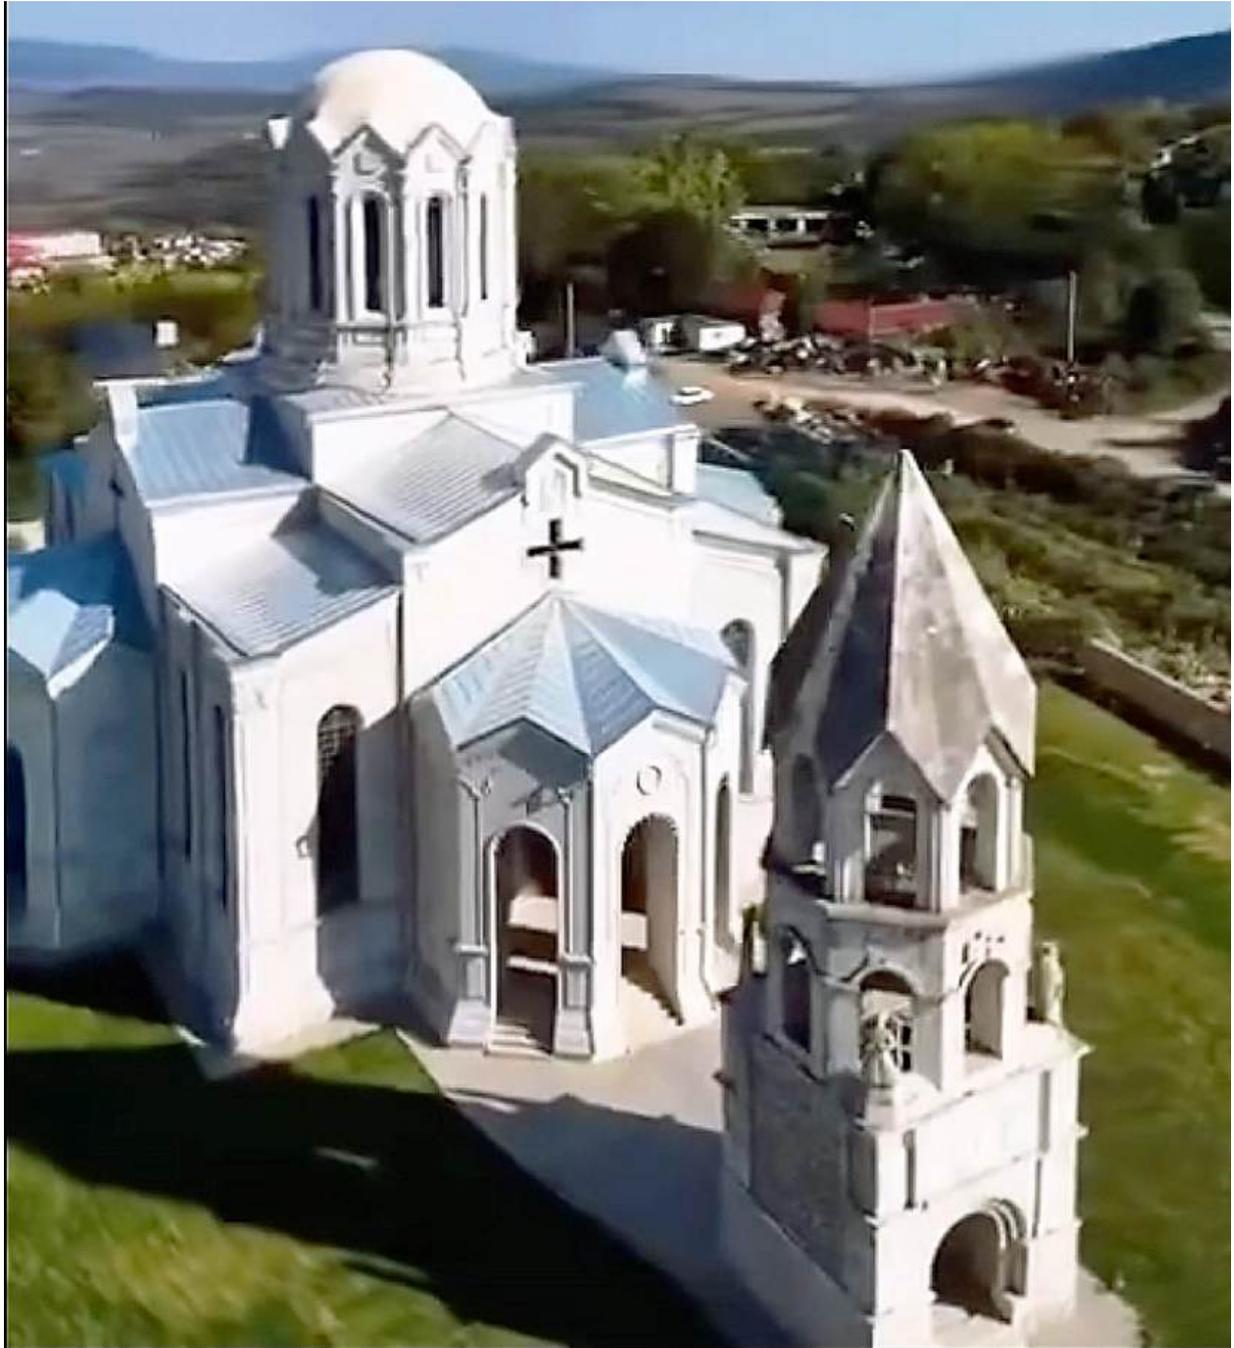
Fig. 2. Saint-Sauveur et son campanile. Capture d'écran Nor Haratch, 11 octobre 2024

La photographie transmise par Nor Haratch (fig. 2), simple capture d'écran, ne donne qu'une image partielle de l'état actuel de l'édifice et, quelques mètres plus à l'ouest, de son campanile, et seulement de l'extérieur. Elle fait apparaître trois interventions : a) La coupole de la cathédrale a été gravement dénaturée, laissant la triste impression d'avoir été à nouveau (nous verrons *infra* pourquoi « à nouveau ») frappée de « calvitie » ; b) Les toits de la cathédrale, partie sud, ont été réparés ; c) Quant au campanile, après avoir lui aussi passé près de quatre années sous les échafaudages, il ne semble avoir reçu d'autres « soins » que l'« ablation » de sa croix sommitale.

En d'autres termes, durant toutes ces années, le principal objet des travaux (du moins extérieurs ; nous ignorons ce qui a pu être fait à l'intérieur) a été la réfection des toits de la partie sud de la cathédrale et hélas la réduction de la coupole à sa calotte hémisphérique, couverte de ciment blanc. Quant

à la corolle de pignons qui couronne les douze faces du tambour, elle dresse désormais inutilement sa succession de pointes, sans justification

architectonique, contrairement à la stricte logique de l'art arménien de la construction, qui évite autant que possible les formes architecturales « gratuites ».

En réalité, ces douze pignons avaient été conçus pour que s'appuient sur eux les douze « plis » d'une ombrelle. Mais les « restaurateurs » ont décidé de priver la coupole de la cathédrale de Chouchi de son élégant dôme en ombrelle, sans aucun doute parce que c'était une marque trop visible de son arménité. Rappelons que cette forme est l'une des caractéristiques de l'architecture arménienne, très fréquente sur les coupoles des églises de ce pays, du Moyen Âge jusqu'à nos jours (fort répandue également dans les communautés de la diaspora)³. Cette seconde « ablation » vient donc logiquement parachever l'attaque du 8 octobre 2020.

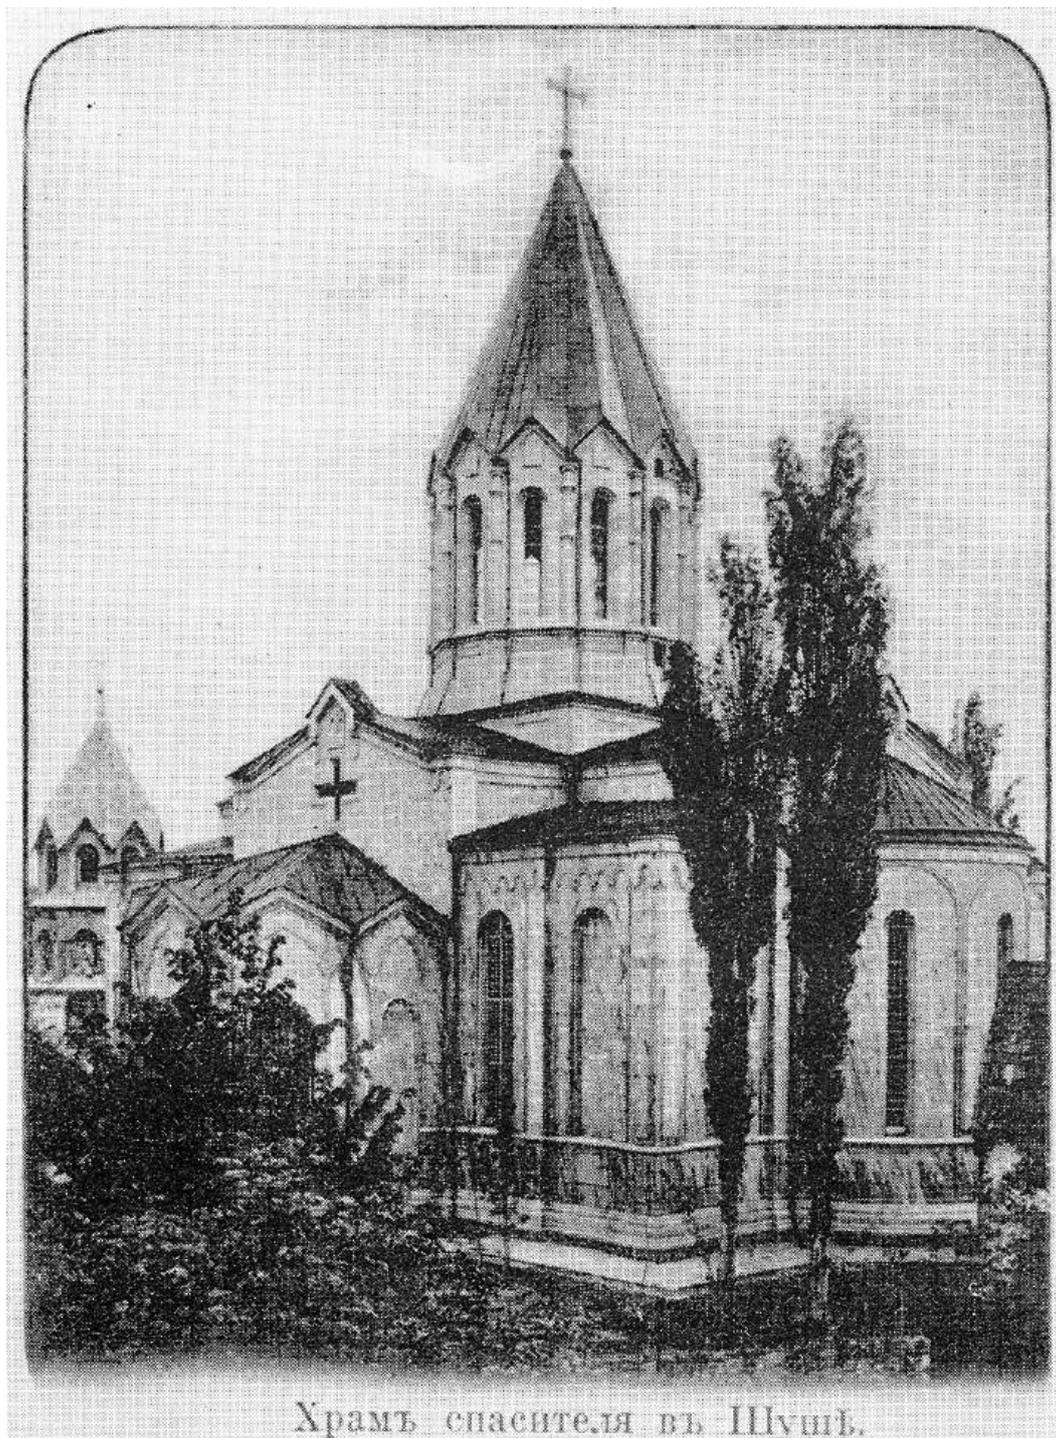
Fig. 3. Saint-Sauveur. Carte postale russe du début du XXe siècle.
D'après Ch. Mkrttchian et Ch. Davtian 1997, p. 36, fig. 6

d) Plusieurs photographies de la fin du XIX^e et du début du XX^e siècle montrent sans équivoque que la cathédrale portait un dôme en ombrelle dès l'achèvement de sa construction en 1887 (fig. 3).

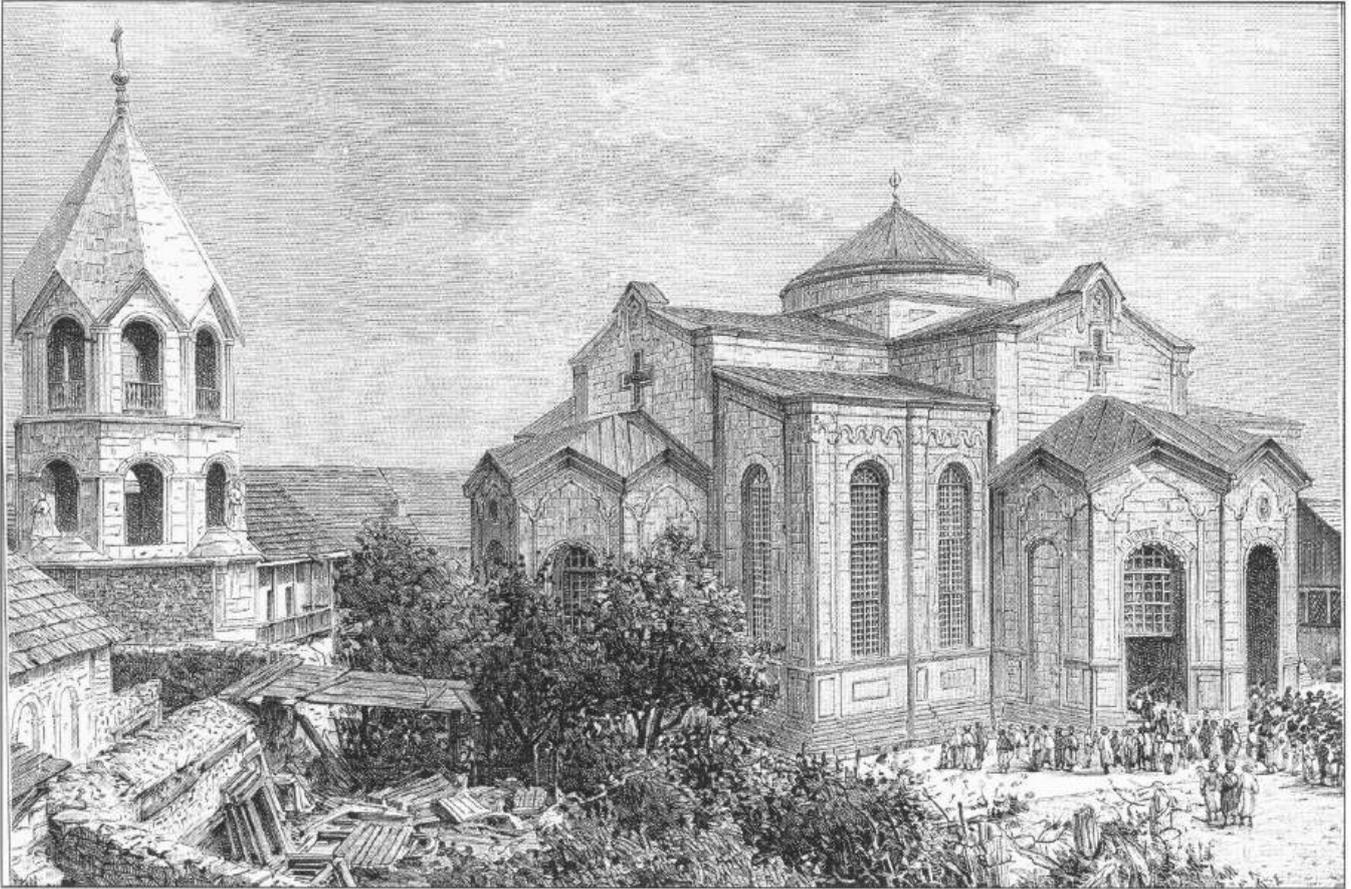
Fig. 4. Saint-Sauveur et son campanile peu avant 1887.
Gravure, d'après V. Balayan 2017, pl.10

Il faut noter que les travaux de construction de la cathédrale durèrent longtemps, car ils furent ralentis par des difficultés de financement. C'est probablement ce qui explique que le campanile ait été réalisé avant la cathédrale, en 1858. Or ce campanile, conçu en cohérence avec le projet de la cathédrale, portait déjà et porte toujours un dôme en ombrelle. Ajoutons qu'une gravure exécutée peu avant 1887 reflète à l'évidence l'une des dernières interruptions du chantier de la cathédrale (fig. 4). En effet, elle montre, à l'emplacement de la future coupole, les premières assises de ce qui serait son tambour, provisoirement couvertes par un dôme conique bas.

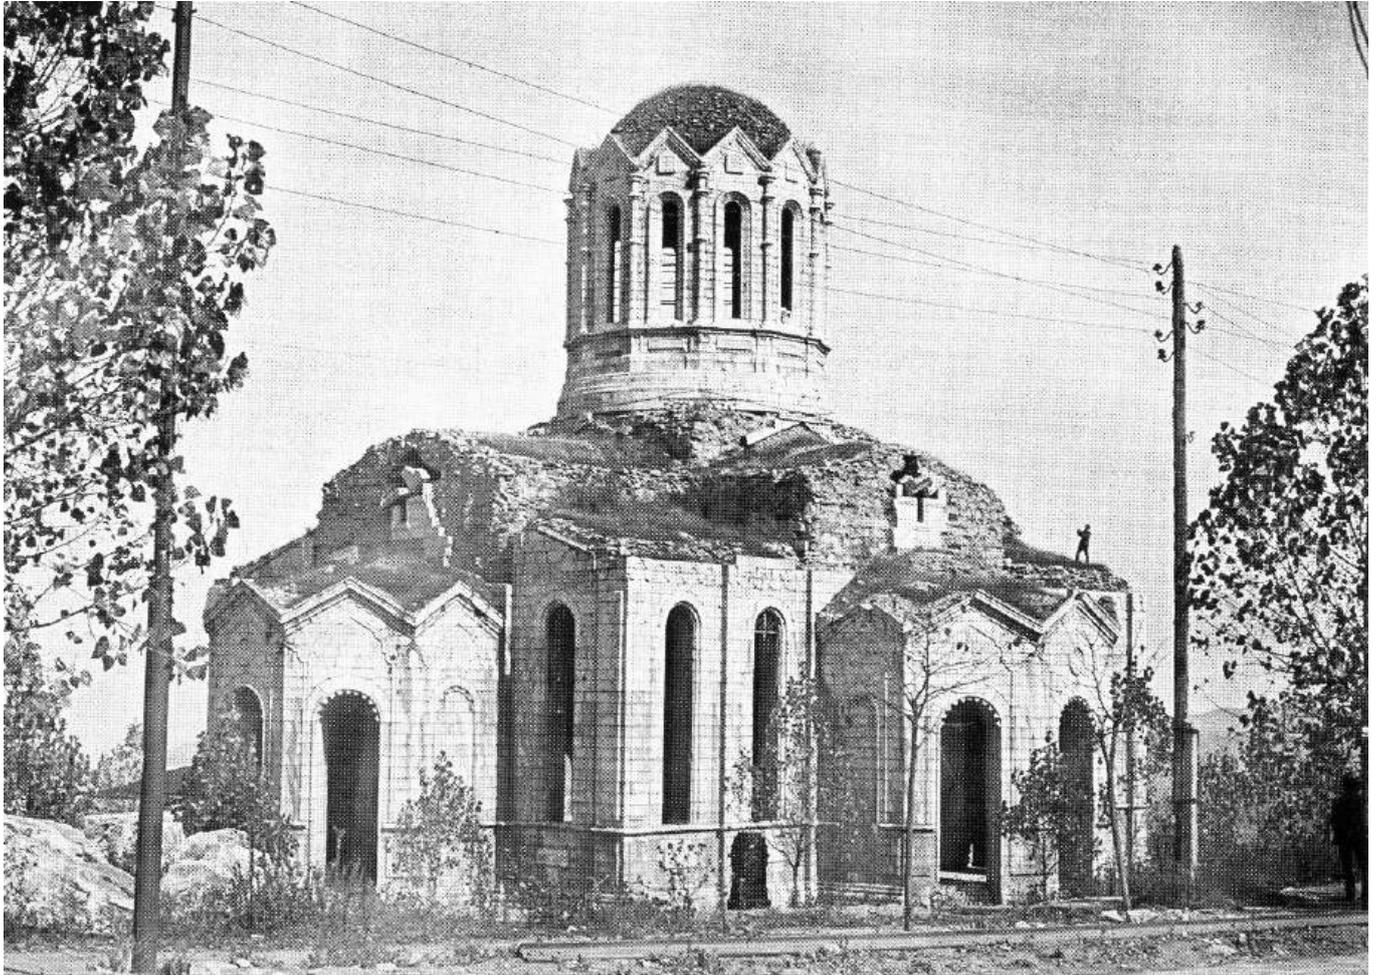
Fig. 5. Saint-Sauveur. Photo Patrick Donabédian, 1978

En revanche, après le massacre de la quasi-totalité de la population arménienne et la destruction des quartiers arméniens de Chouchi en mars 1920 par les troupes turco-azéries du gouverneur Soultanov (nommé à ce poste par les Britanniques) et du général Nouri Pacha (frère du tristement célèbre Enver Pacha), les photographies disponibles montrent une cathédrale privée de son dôme en ombrelle, laissant apparaître l'arrondi de l'extrados de sa calotte. C'est cette calotte « chauve », comme elle est à nouveau aujourd'hui, que l'auteur de ces lignes a photographiée en 1978 (fig. 5).

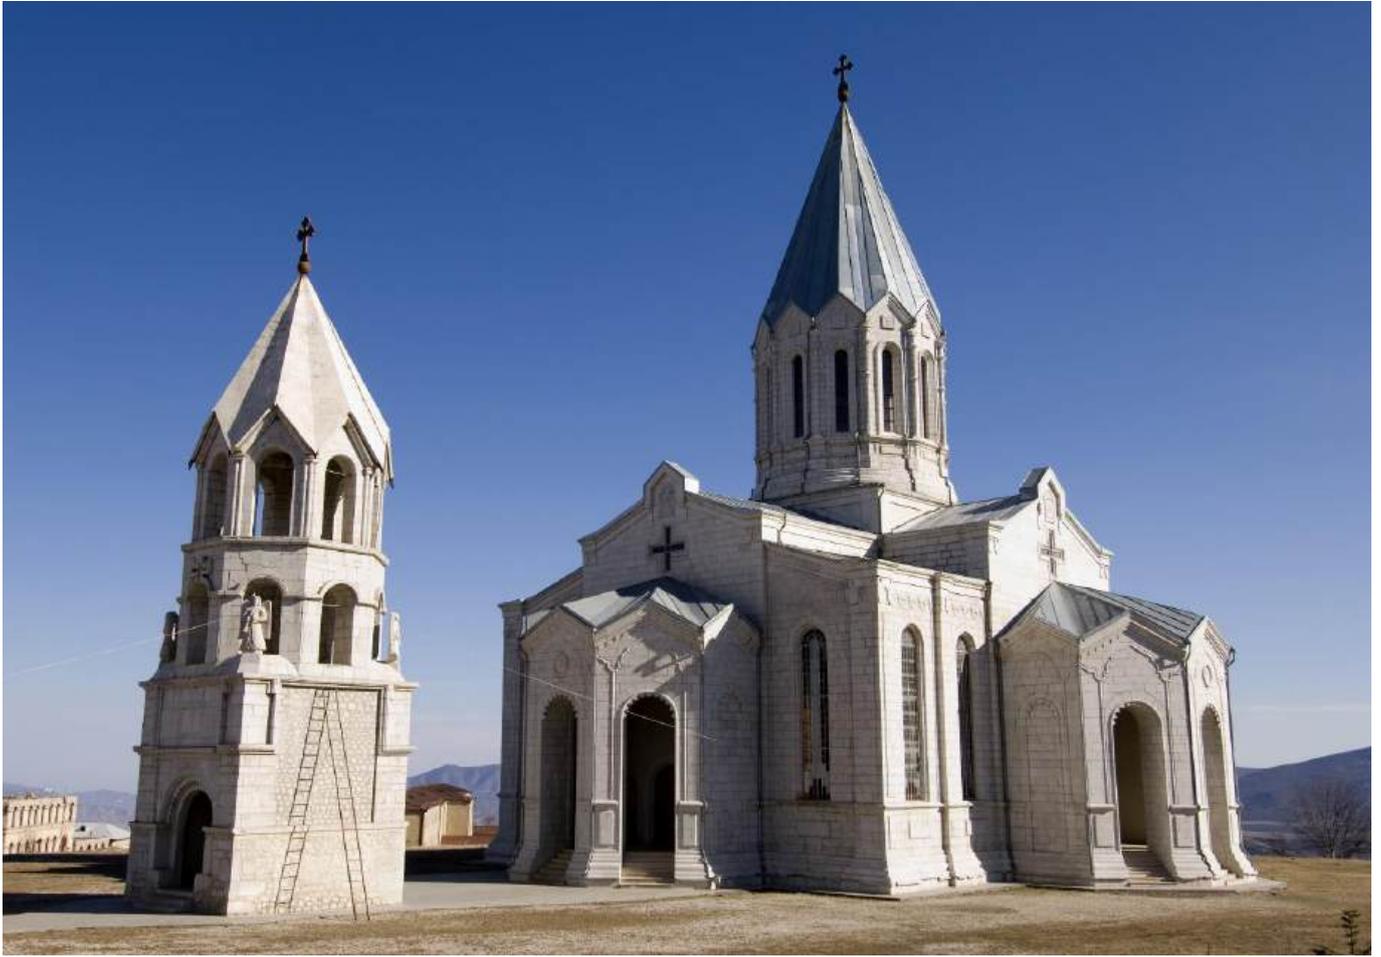
Fig. 6. Saint-Sauveur et son campanile. Photo Samvel Karapétian, 2007

Après la création de la république autodéterminée d'Artsakh, une ombrelle fut une nouvelle fois dressée sur la coupole de la cathédrale Saint-Sauveur de Tous de Chouchi, en 1997 (fig. 6). Elle reprenait à l'identique les proportions de celle de la fin du XIX^e siècle, mais, faute de moyens, elle fut construite en plaques de métal, en attendant que des jours meilleurs permettent d'élever un véritable dôme de pierre. Ces jours ne sont pas encore venus.
